# Väderleksförhållandens inverkan på skogsbilvägens skick

## Kuvaus

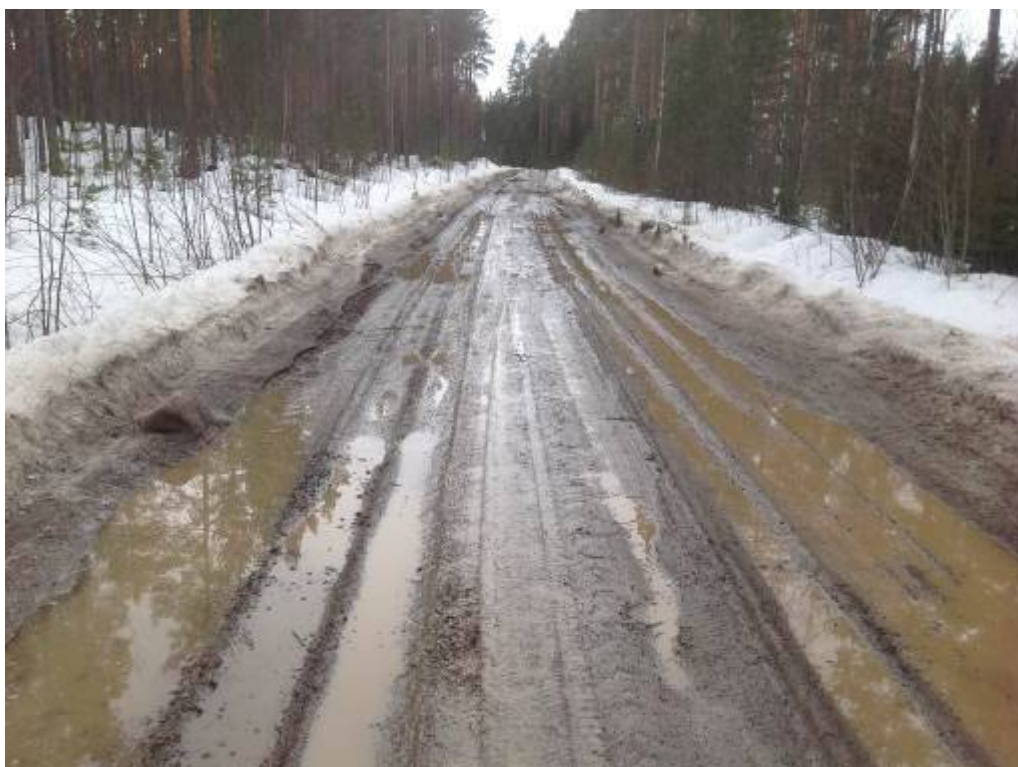
Ytliga tjälskador på en skogsbilväg. Plogvallarna och kantvallarna hindrar vattnet att rinna bort från vägytan, vilket förvärrar situationen. Bild: Martti Perälä.

Vid ytliga tjälskador förvandlas vägytan (5-10 cm) till lervälling och bärigheten blir mycket dålig. I värsta fall försvåras eller omöjliggörs trafiken på vägen. Väderleken under tjällossningen har en stor inverkan på om det uppstår ytliga tjälskador eller inte, och hur länge de varar. Också underhållet påverkar förekomsten av tjälskador. Soligt och blåsigtt väder tillsammans med nattfrost gör att vägytan torkar upp snabbare, minskar förekomsten av ytliga tjälskador och förkortar menförets längd med några dagar.

Det kan också bli menföre under hösten och under förvintern om det regnar mycket eftersom avdunstningen då är liten. Vattnet sugas då in i vägytan och gör den mjuk. Situationen blir värre om vägen inte har en tillräcklig sidolutning och vattnet därför inte kan rinna ned i vägdikena. Andra orsaker till att vattenflödet kan hindras är om det finns kantvallar eller plogvallar längs vägen. Det har blivit allt vanligare att förvintern är relativt varm och regnig, vilket leder till att menföre på skogsbilvägar blir vanligare också på vintern.

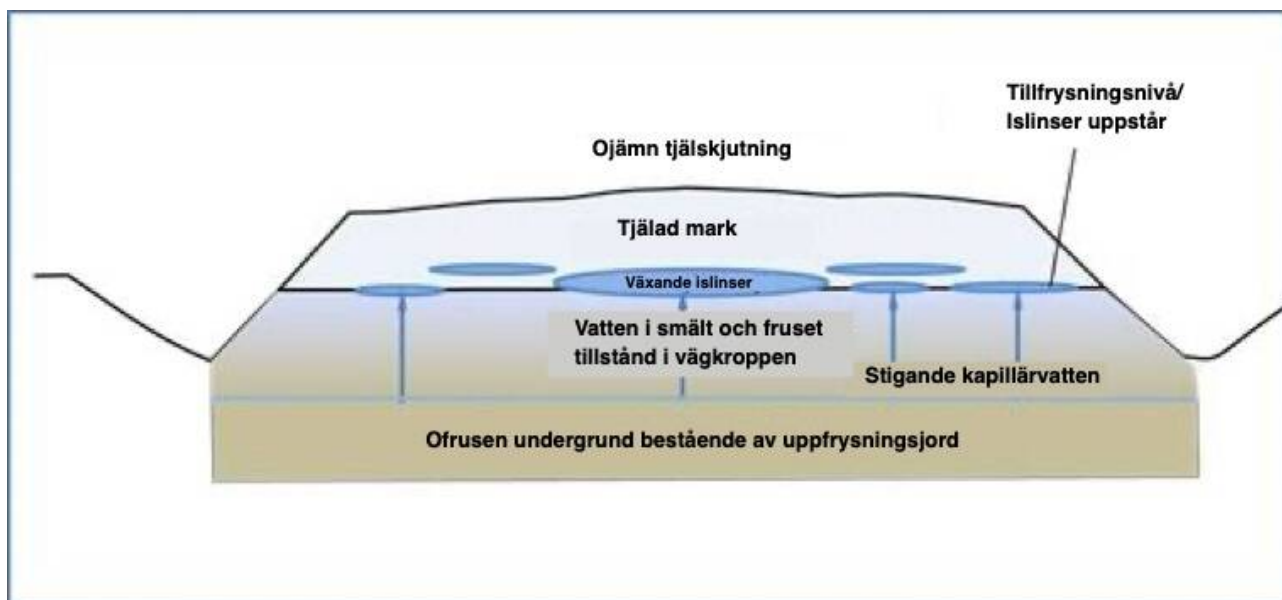
Då marken fruser kan det uppstå islinser. Bild: Markku Teppo.

Det uppstår islinser i vägens konstruktion och undergrunden då tjälen växer nedåt. Den frusna delen av marken suger vatten från undergrunden eller grundvattnet med hjälp av kapillärkraften. Då vattnet sedan fryser bildas islinser som varierar i tjocklek från några millimeter till tiotals centimeter. Islinserna gör att vägytan blir ojämn. Om vägkroppen fryser till långsamt har kapillärvattnet längre tid på sig att stiga uppåt och det bildas islinser i det tjälade markskiktet. Om vintern däremot inleds med hård köld växer tjälen så snabbt att vattnet inte hinner stiga och det inte hinner bildas några islinser.
